Ausfachungsbohlen für Pferdeboxen auf den Prüfstand

Gemeinschaftsprojekt des Thünen-Instituts für Holzforschung und des Testzentrums Technik und Betriebsmittel der DLG

Von Jan Benthien*, Hamburg

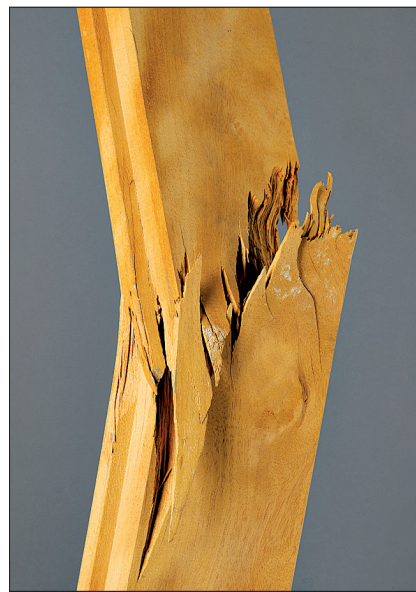
Gebrochene Ausfachungsbohle aus Bilinga Foto: Thünen-Institut

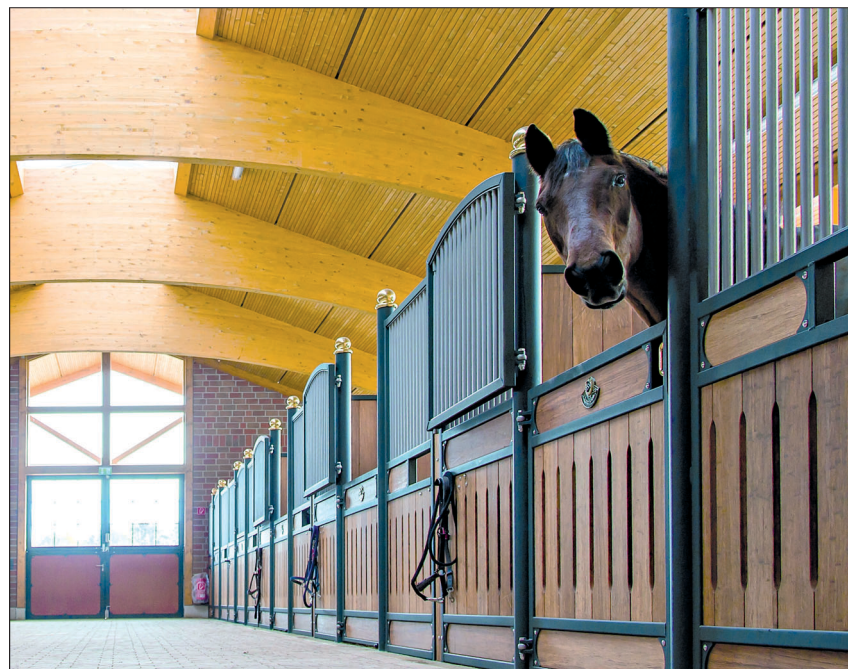
Die Trennwände von Pferdeboxen müssen durchtrittsfest sein. Aber wie lässt sich das messen? Foto: Röwer & Rüb
